MIKKO STENROOS
RAKENNESUUNNITTELUN ERITYISPIIRTEET SUOJELLUN RA-
KENNUKSEN KÄYTTÖTARKOITUKSEN MUUTOKSESSA, CASE
LOFT TEHDAS

Diplomityö

MIKKO STENROOS: Rakennesuunnittelun erityispiirteet julkisivuiltaan suojellun rakennuksen käyttötarkoituksen muutoksessa, case Loft Tehdas
Tampereen teknillinen yliopisto
Diplomityö, 78 sivua, 27 liitesivua
Marraskuu 2016
Rakennustekniikan diplomi-insinöörin tutkinto-ohjelma
Pääaine: Rakennetekniikka
Tarkastaja: professori Matti Pentti

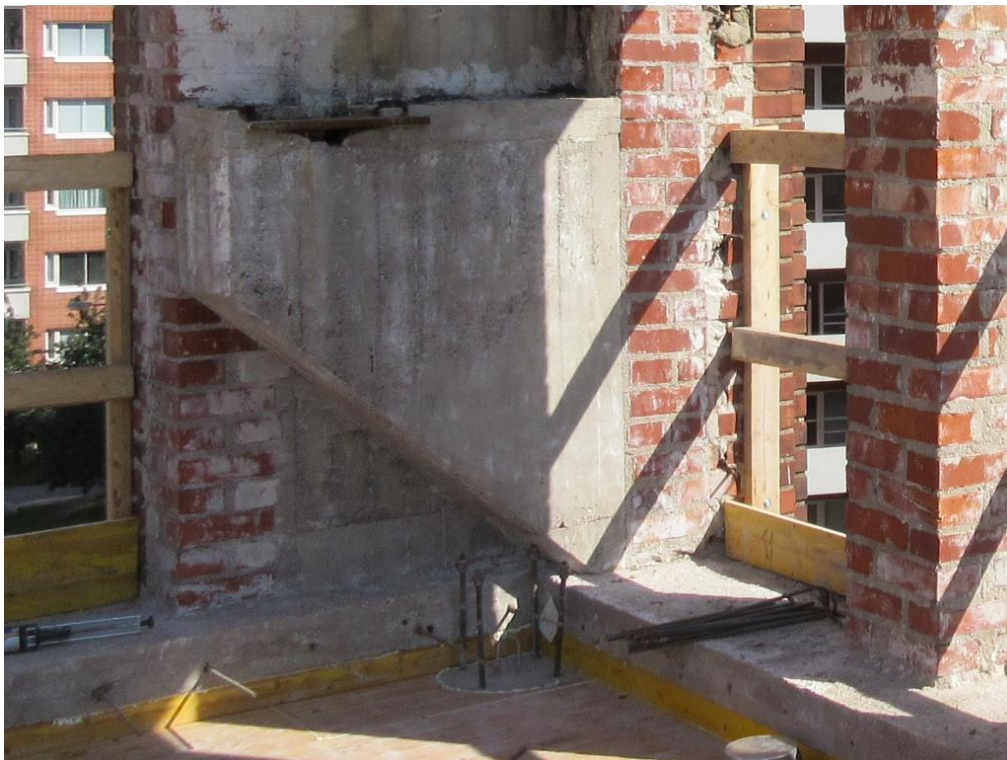
Mikäli kohteesta olisi tehty 3D-tietomalli, niin olisi välttytty usealta yllätykseltä rakennusaikana. Tietomalli olisi mahdollistanut uusien rakenteiden törmäystarkastelun vanhoihin rakenteisiin nähdessä sekä kuvien päivitysten ja reikäkuvien ristiriidat, kuten kuvan 16 kohdassa. Pelkkä kolmiulotteinen runkomalli olisi ollut mielestäni riittävä kyseisten ongelmien havaitsemiseksi ja poistamiseksi.

Kuva 16: Uusi pilari törmää vanhaan teräsbetoniseen konsoliin ulkoseinällä.

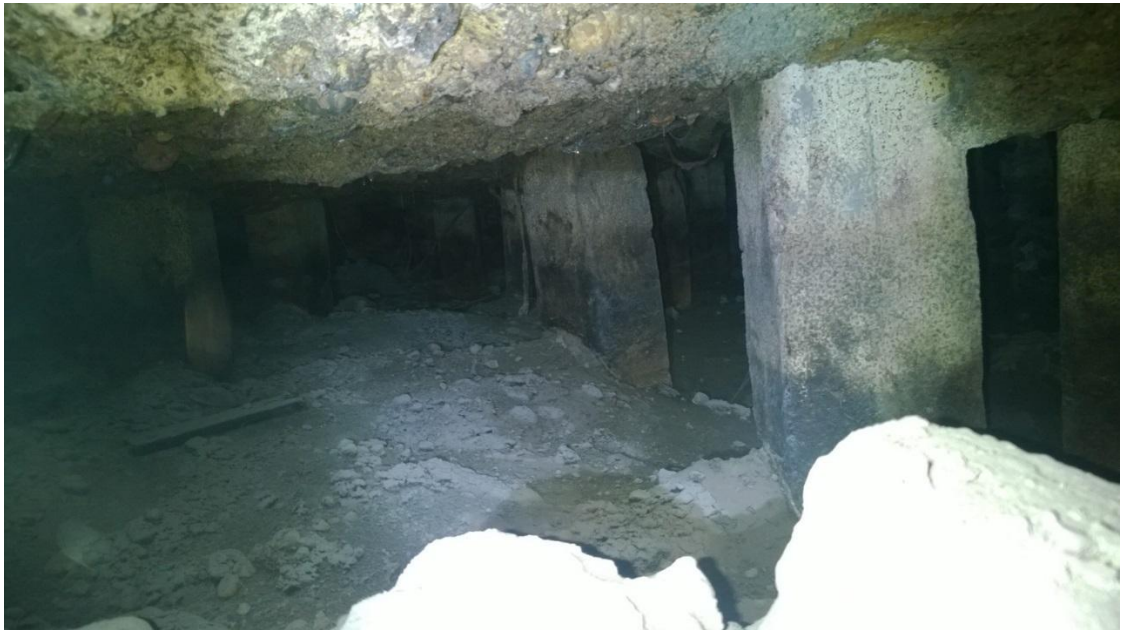
Kuva 18: Porauksella saatiin selville lattian paksuus ja lattian alapuoliset rakenteet.

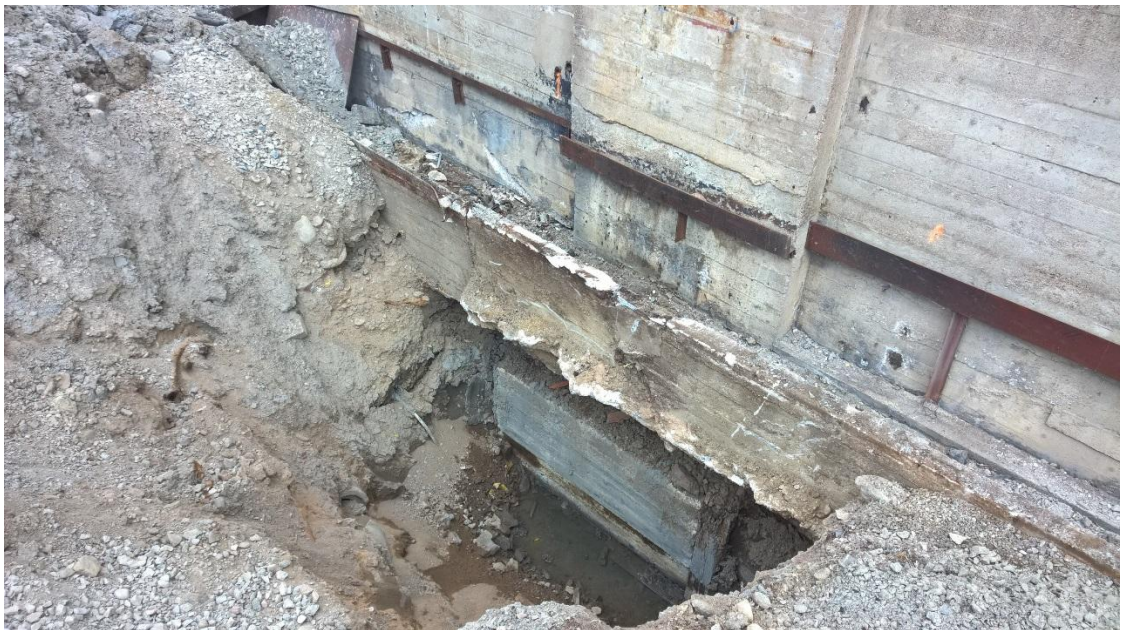
Kuva 19: Koekuoppa perustuksista.

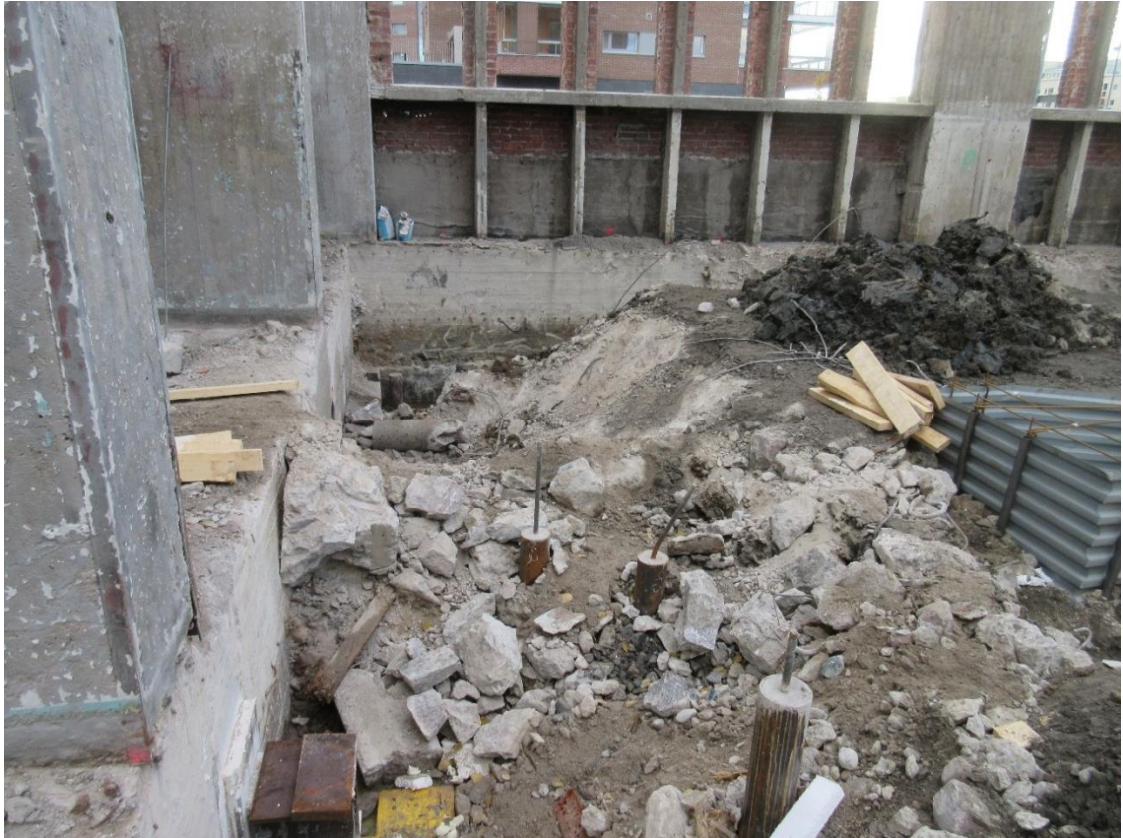
Kuva 21: D-portaan lattiaa on purettu perustusten vahvistuksen tarvitsemin osin, myös sokkelin sisäpuolinen verhomuuraus on purettu siinä esiintyvien haitta-ainepitoisuuksien vuoksi.

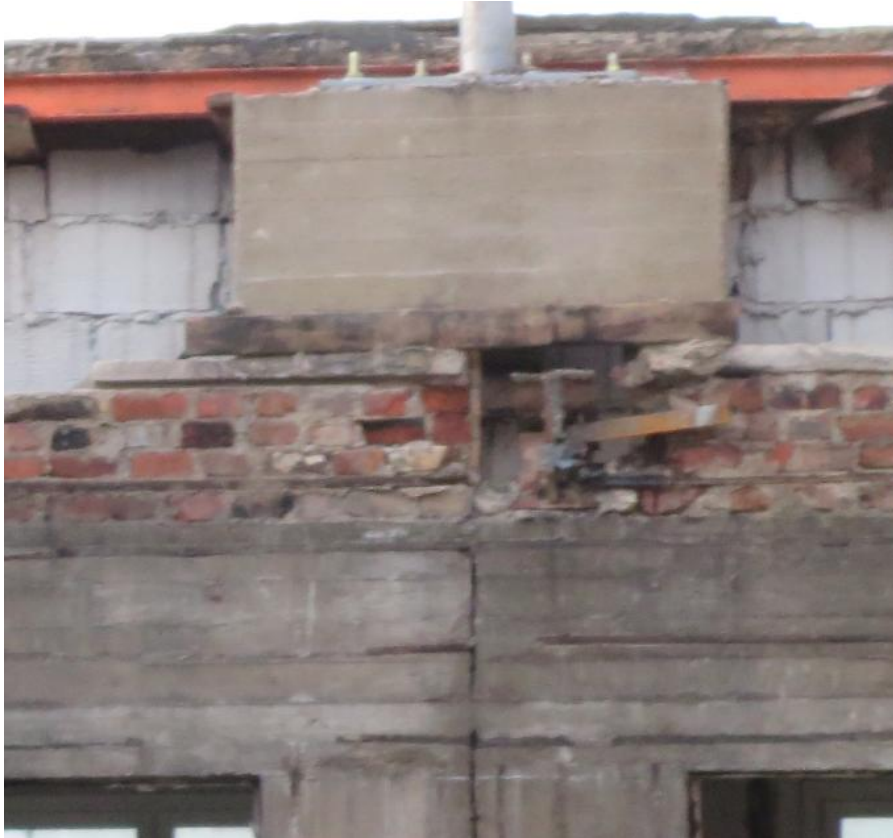
Kuva 22: Kattoristikoiden liitos seinärakenteeseen jätettiin varsinaisen purkutyön yhteydessä jäljelle.

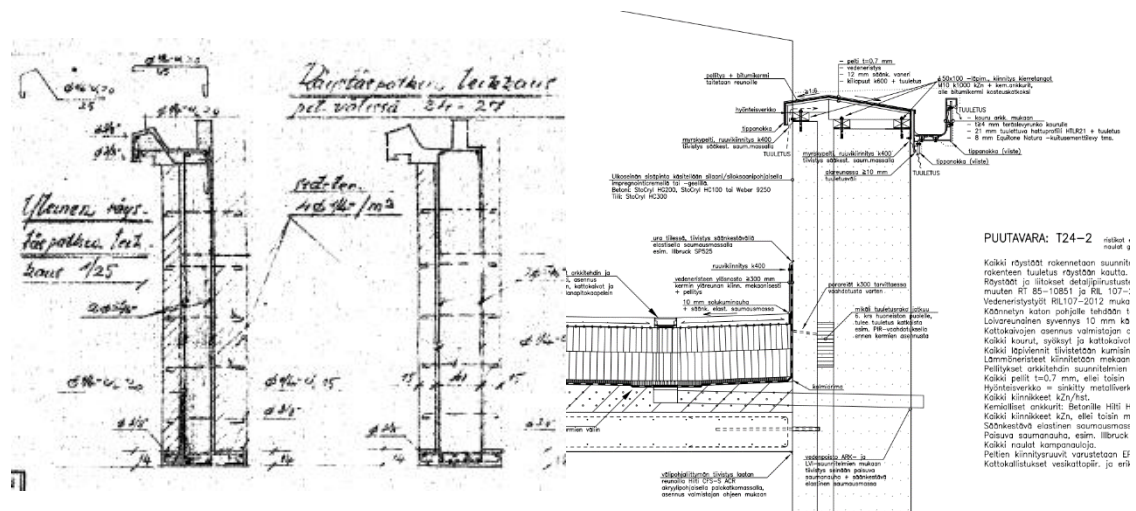
Kuva 23: Räystäs ennen purkua ja uudellen rakennettuna.

Kohteessa myös purettiin vanhat räystäsrakenteet ja rakennettiin uudet räystäät kuvan 23 mukaisesti vanhaa muotoa mukaillen.

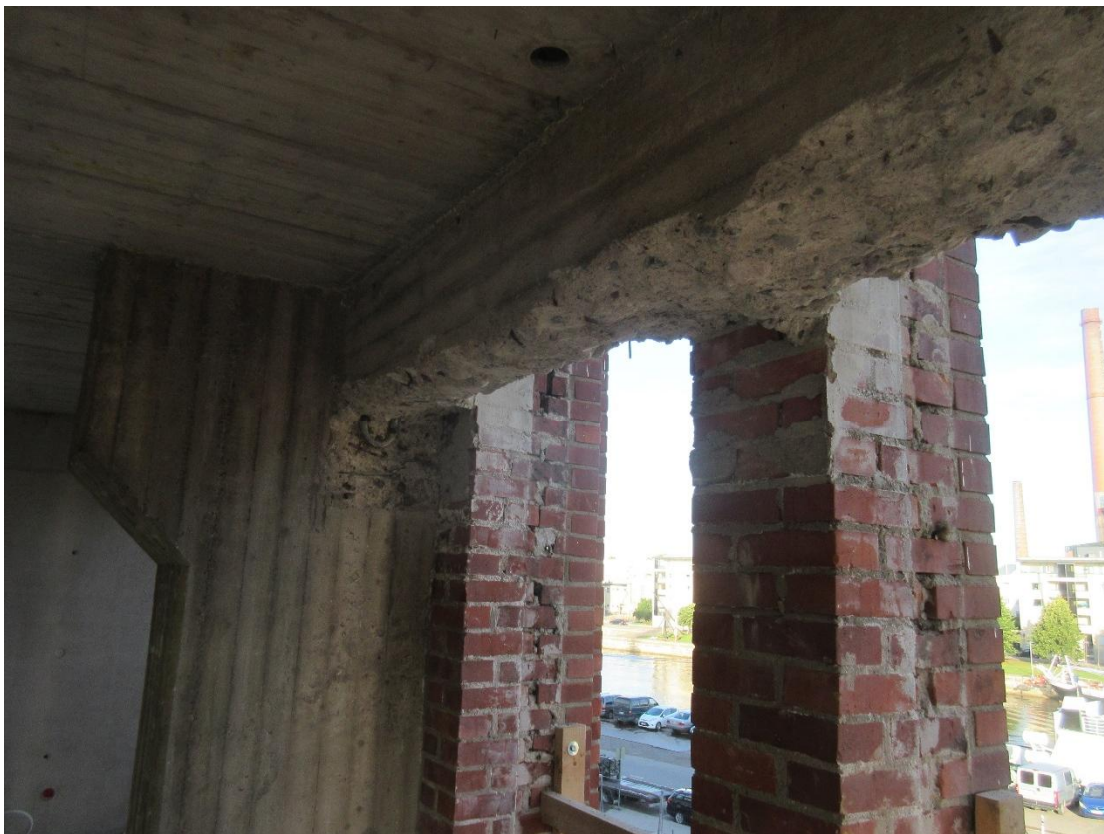
Kuva 24: Palkin alareunaa on lovettu uuden ikkuna-aukon tieltä.

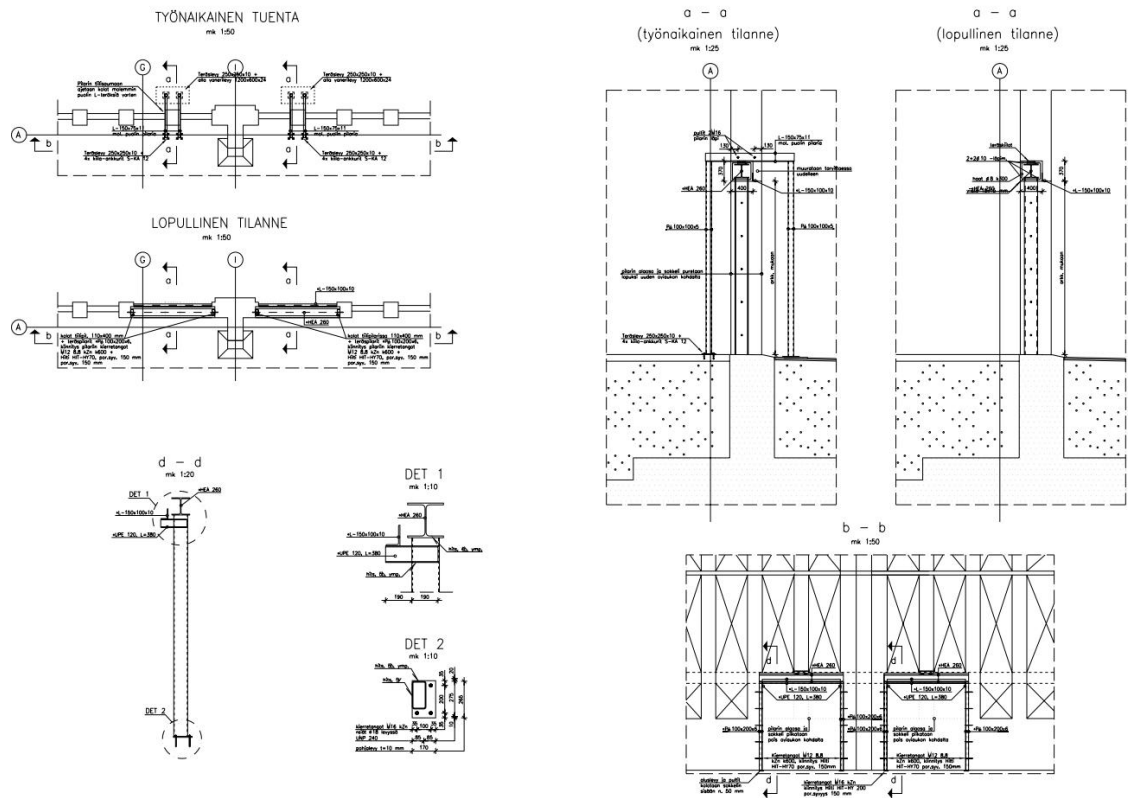
Kuva 29: Vanhan tiilipilarin katkaisu uusien aukkojen kohdilla

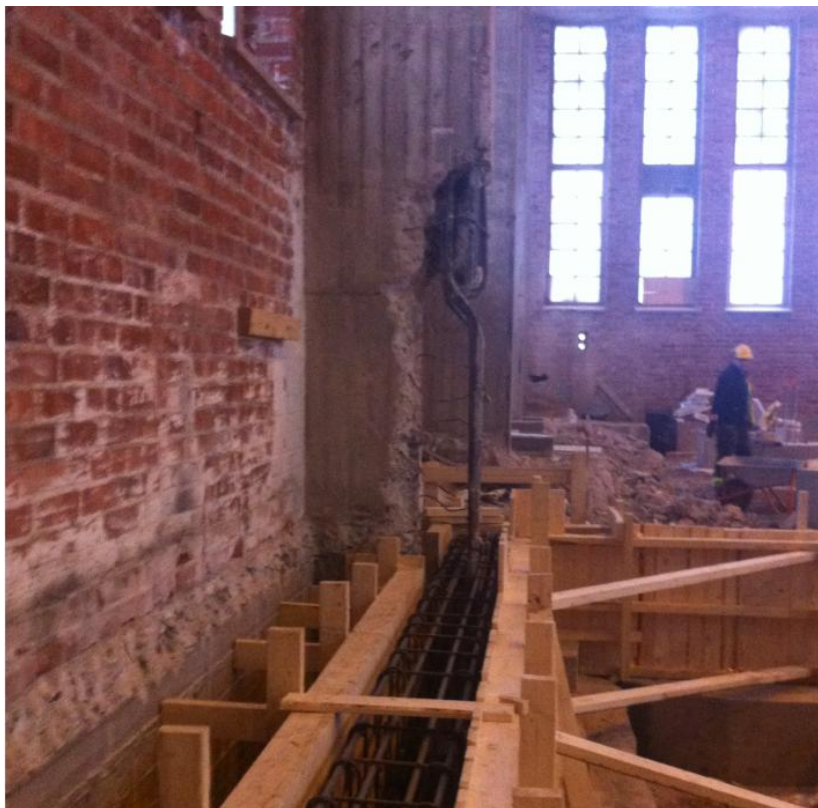
Kuva 30: Vanhojen kantavien teräsbetonisten ulkoseinäpilarien loveukset väestönsuojan seinien kohdalla. Loveuksen tarkoitus on mahdollistaa yhtenäisen seinän rakentaminen vanhan pilarin sisään.

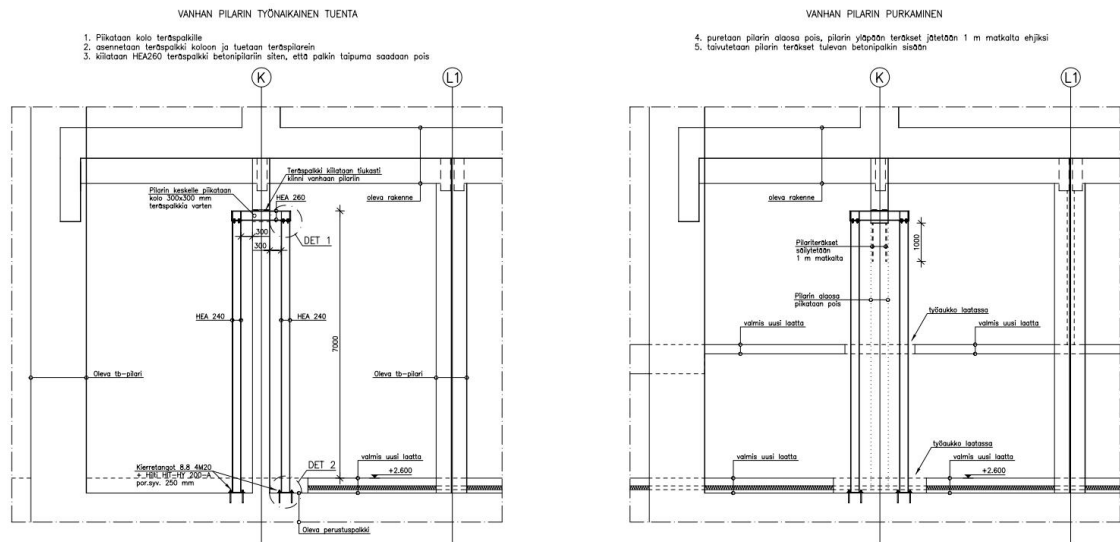
Kuva 31: Vanhan pilarin purku ja työnaikaisen tuennan suunnitelma

Parkkihallin käytettävyyden vuoksi poistettiin yksi kaarevan hallin kantava pilari pohjakerroksesta (ks. liite W, linja K/23-24). Tämän pilarin kuormat siirrettiin vanhan betonipilarin lävitse asennetulla teräspalkilla väliaikaisesti kuvien 31 ja 32 mukaisille uusille teräspilareille, joita varten jätettiin uusiin laattoihin varauksolut. Pilarin tilalle rakennettiin uusi kuvan 33 mukainen teräsbetoninen seinäpalkki siirtämään lopputilanteen kuormat, jonka jälkeen väliaikaiset terästuennat poistettiin ja laatan varauksolo betonoitiin umpeen.

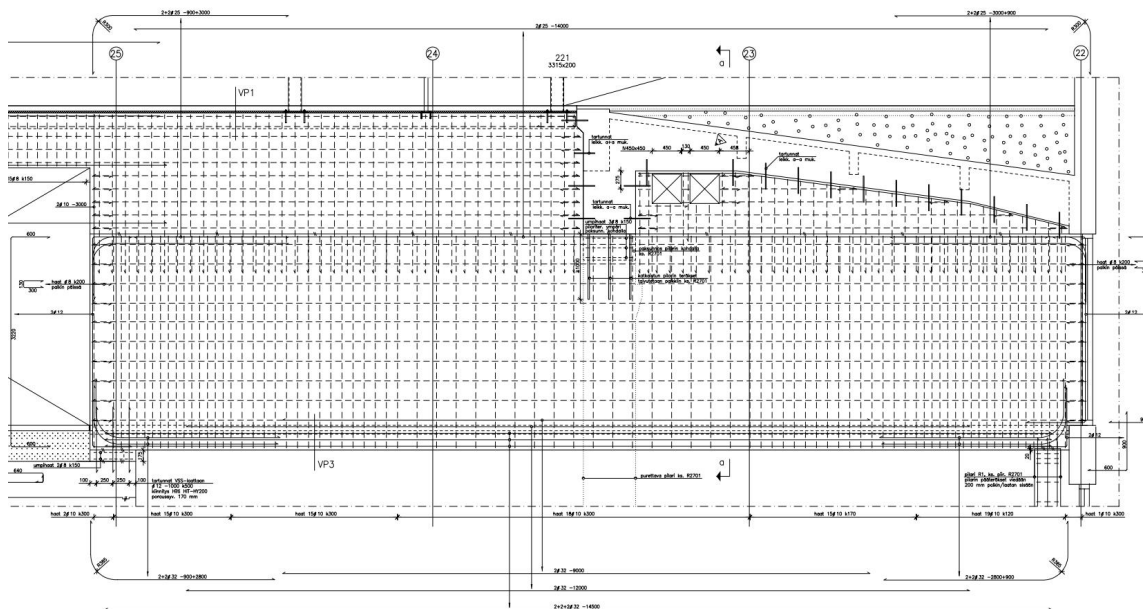
Kuva 32: Katkaistun pilarin tilalle rakennettu kantava teräsbetoninen seinäpalkki linjalla K.

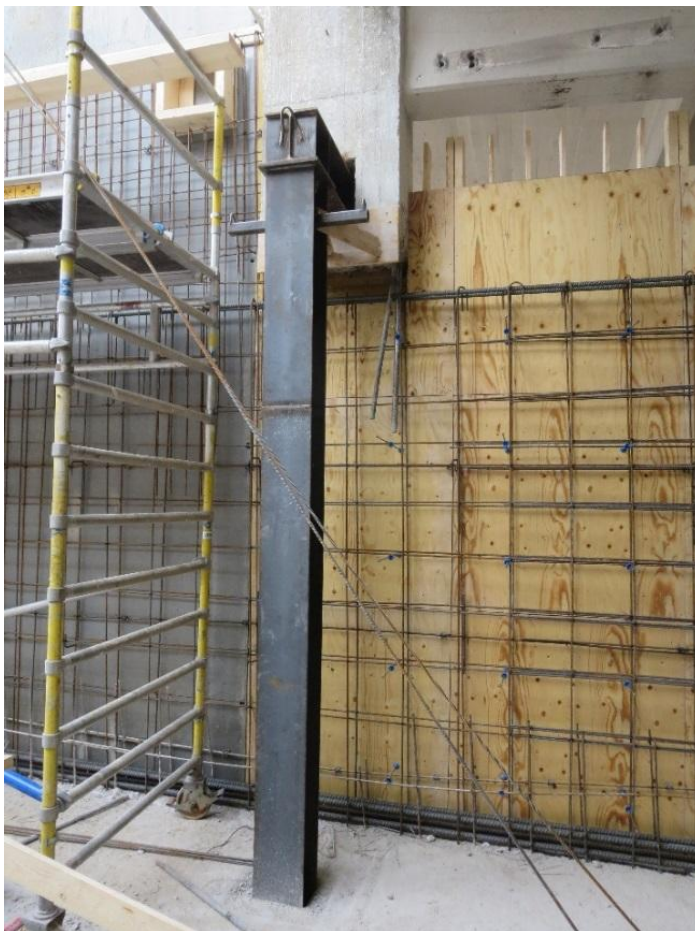
Kuva 33: Vanhan pilarin purku ja työnaikaisen tuennan toteutus

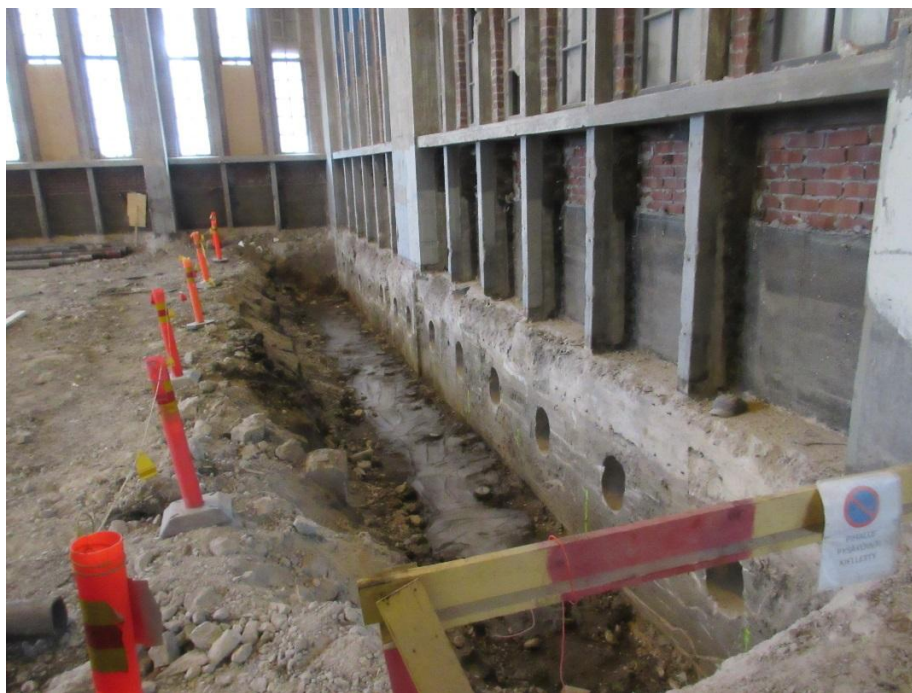
Kuva 35: Rakennusvaiheiden välisen linjan 22 perustukset vahvistettiin ottamaan myös uusien rakenteiden kuormia (ks. liite U).

Vanhojen rakenteiden perustusten kantavuuden osalta tehtiin periaatteellinen päätös olla rasittamatta vanhoja rakenteita uusilla kuormilla ja samalla vahvistaa perustukset uudella paalutuksella. Käytännössä siis rakennuksen vanhat ulkoseinät perustettiin vain niiden omalle painolle. Ainoastaan eri rakennusvaiheiden rajoilla oleviin betonipilareihin otettiin vanhoille pilareille osa uusien rakenteiden kuormista. Kuvassa 36 on esimerkki tällaisesta linjasta.

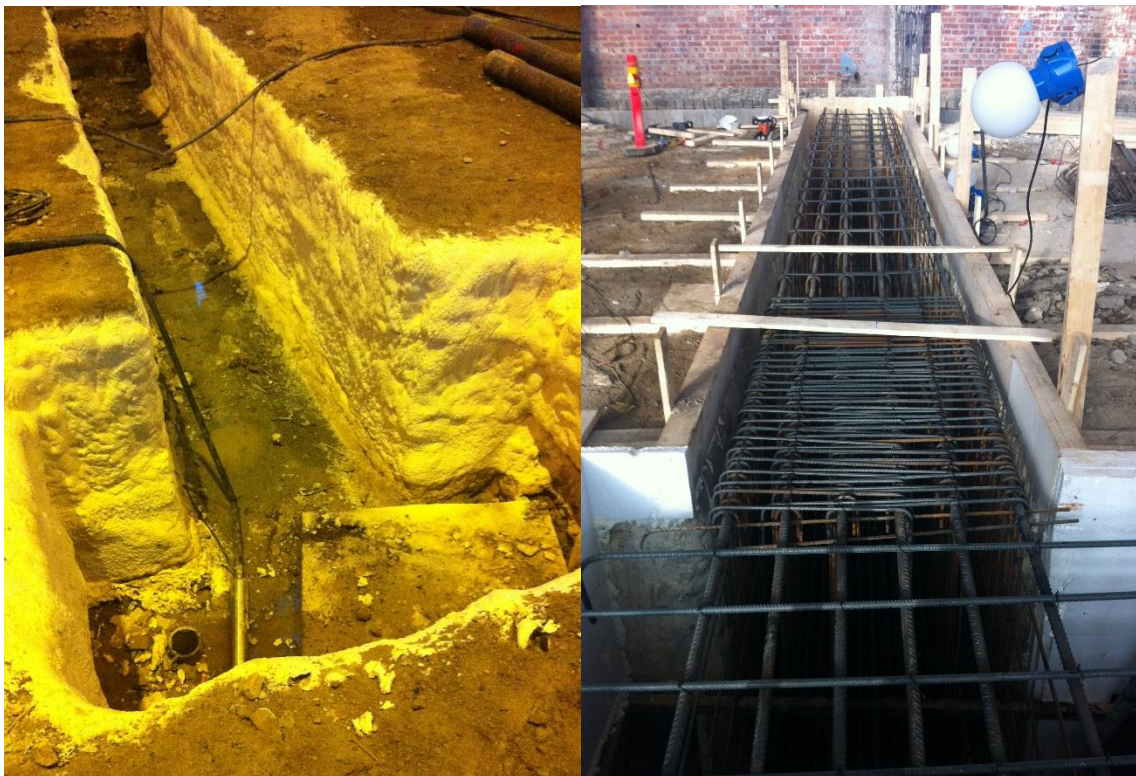
Kuva 36: Perustuspalkki paksun ($h=4000$ mm) laatan yli. Palkin molemmissa päissä on anturat. Palkki ja antura irrotettiin ympäröivästä rakenteesta eristeestä tehdyllä laakerikerroksella.

Ensimmäisen kerroksen lattialaattaa tai -paaluja ei uusittu kuin rakennuksen D-portaassa, jossa koepalojen perusteella havaittiin laatan olevan niin ohut, että sen purkaminen oli järkevää. Vanhoja laattoja ei paalutettu uudelleen, vaan ne jätettiin vanhojen puu- ja kaivinpaalujen varaan. Kuormana laatalle tulee jatkossa vain alapohjarakenteen omapaino sekä alimman kerroksen hyötykuorma. Jotta tämä oli mahdollista toteuttaa, niin uudet paaluanturat jyrsittiin vanhojen laattojen sisään. Alapohjalaatta oli rakennuksessa pääosin niin paksu, että uusi antura rakennettiin täysin vanhan teräsbetonisen laatan sisään. Anturan ja vanhan rakenteen väliin tehtiin kuvan 31 mukaiset irrotuskaistat kaikille reunoille ruiskutettavasta polyuretaanista tai EPS eristeestä ennen anturan valamista. Irrotuskaistan on tarkoitus pitää rakenteet erillään ja estää suurien kuormien välittyminen suoraan vanhoille rakenteille. Paksuimman ($h=4000$ mm, ks. liite U) laatan kohdalla jyrsittiin laattaan järeät kuormansiirtopalkit siirtämään yläpuolisten rakenteiden kuormat ohi laatan uusille perustuksille. Kuvassa 37 on kuormansiirtopalkki kuvattuna.

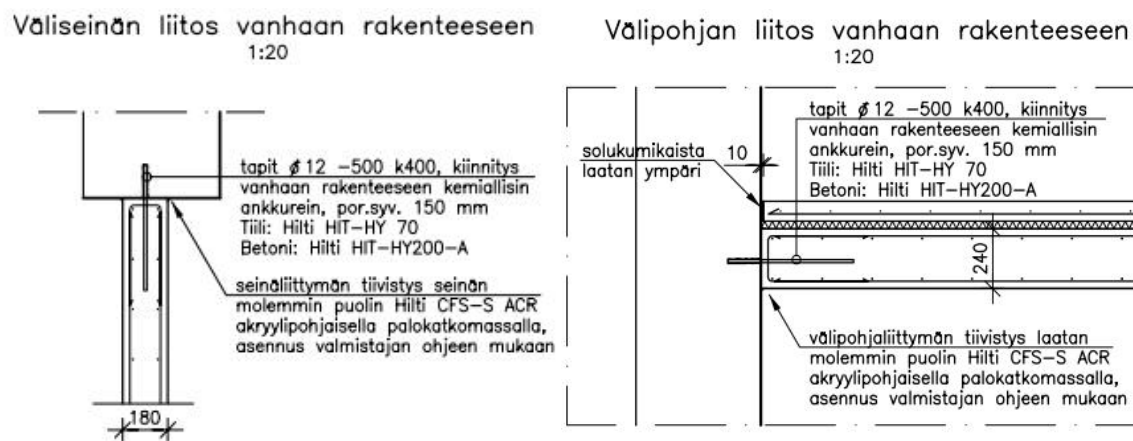
Kuva 38: Uusien ja vanhojen rakenteiden liitosten tiivistäminen.

sien rakenteiden liitoskohtiin asennettiin kuvan 39 mukaisesti molemminpuolinen palokatkossa varmistamaan rakenteiden tiiveys palotilanteessa rakenteen liitoskohdan halkeiluriskin vuoksi. Palotiiveyden lisäksi ratkaisulla haetaan myös ilmääneneristävyyden varmistamista liitoksessa. Rakennuksen käyttötarkoituksen muutoksen yhteydessä tuli myös asennettavaksi uusia palolaseja mm. vaiheen 2 korkeaan osaan matalamman osan yläpuolisiin ikkunoihin.

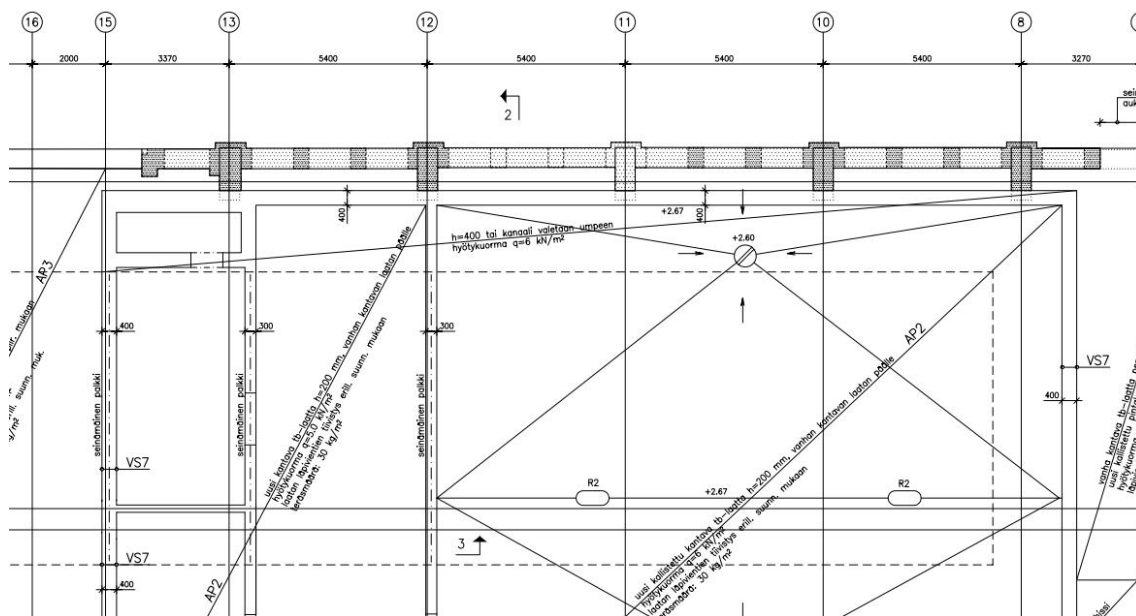
Kuva 42: Väestönsuojan lattian laudoituspiirustus, josta näkyy miten väestönsuojan seinälinja menee vanhojen teräsbetonipilareiden sisään.

S2-luokan väestönsuoja rakennettiin elementtirakenteisena siten, että seinät rakennettiin osin vanhojen pilareiden sisään kuvan 42 mukaisesti. Väestönsuojan yhden seinälinjan alla oli vanha lattiakanaali, johon rakennettiin uusi teräsbetoninen seinämä viemään väestönsuojan kuormat uusille perustuksille.
